## 仕 様 書

テレメトリー・ネットワークシステム構築支援業務

プルサット川流域における既存の水文観測施設調査結果  
(2024年5月29日～30日に調査)

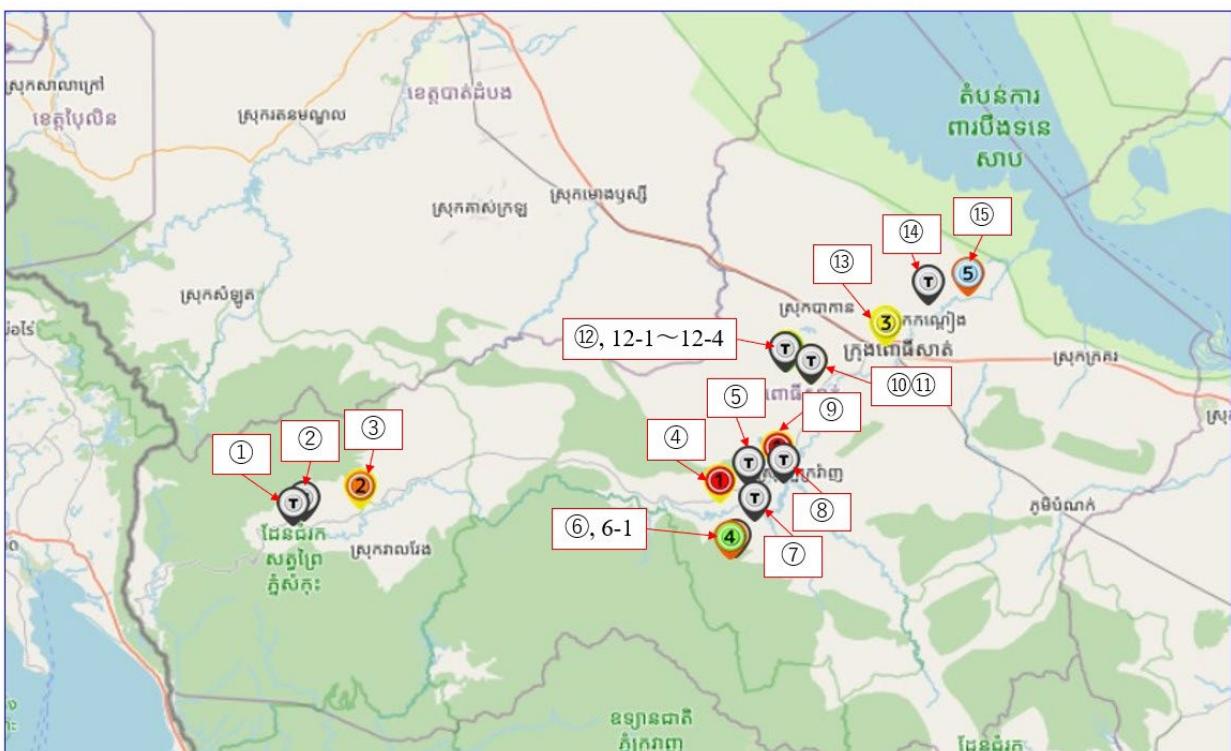
図1 調査対象流域位置図

調査対象は、カンボジア国プルサット州プルサット川流域である。詳細は別紙1「プルサット川流域における既存の水文観測施設調査結果」を参照のこと（図1の丸数字は別紙1の数字と一致）
